## Eksploracja osadów z koryt rzek górskich – skutki środowiskowe i procedury oceny

Przedstawiono skutki wielkoskalowej eksploatacji żwiru prowadzonej w latach powojennych w kilku rzekach i wskazano na zagrożenia związane ze współczesną eksploatacją. Usystematyzowano środowiskowe i gospodarcze konsekwencje eksploatacji osadów z koryt rzecznych i wskazano sytuacje, w których mogą one być szczególnie dotkliwe i trudne do odwrócenia. Podkreślono konieczność przeprowadzania oceny oddziaływania planowanej eksploatacji osadów z koryt rzecznych na środowisko i wskazano istotne elementy takiej oceny.

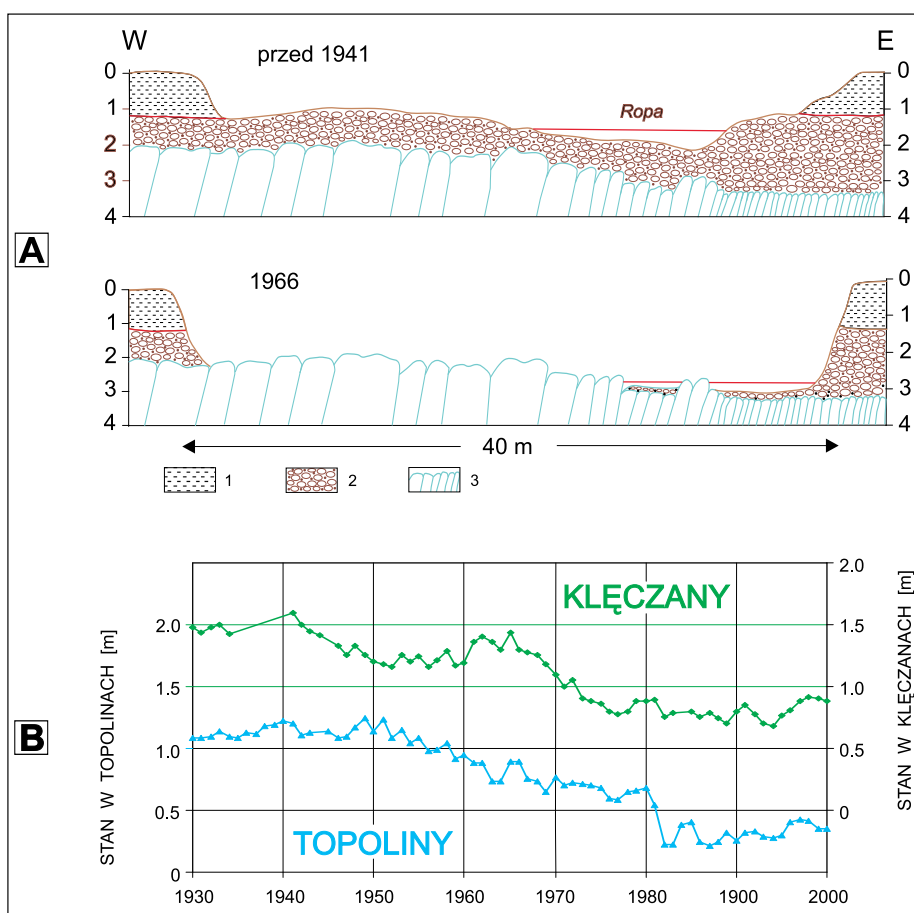
Rys. 1. (A) Koryto Ropy w Bieczu przed 1941 r. i w 1966 r. (wg B. Augustowskiego 1968); 1 – drobnoziarniste osady pozakorytowe; 2 – żwiry; 3 – fliszowe podłoże skalne. (B) Zmiany minimalnych rocznych stanów Ropy w przekrojach wodowskazowych Kłęczany i Topoliny od 1930 r.

W południowej Polsce prowadzono w minionych dziesięcioleciach eksploatację żwiru na skalę przemysłową m.in. w Ropie i Wistołce. Wydobycie żwiru z koryta Ropy rozpoczęto w 1941 r. w Bieczu (rys. 1A), po drugiej wojnie światowej rozszerzając jego zasięg na kilkukilometrowy, przyległy odcinek rzeki (Augustowski 1968). Eksploatację prowadzono tu aż do całkowitego usunięcia (w połowie lat 60.) aluwialnego materiału dennego z koryta (rys. 1A).

fologii rzeki. Na ubytek materiału dennego z koryta nałożyło się zmniejszenie dostawy rumowiska ze zlewni spowodowane znaczącym ograniczeniem rolniczego użytkowania gruntów w Beskidzie Niskim od połowy lat 40. oraz wzrostem lesistości w tym obszarze (Lach, Wyżga 2002). Do połowy lat 60. dno rzeki w Bieczu obniżyło się o 1,5 m, czemu towarzyszyło przekształcenie aluwialnego koryta w koryto skalne (rys. 1A) (Augustowski 1968). Erozja wsteczna powyżej miejsca eksploatacji doprowadziła do obniżenia dna rzeki w przekroju wodowskazowym Kłęczany o ok. 0,7 m (rys. 1B) (Rinaldi i in.

2005). Efektem drastycznego ograniczenia dostawy rumowiska dennego do odcinka rzeki poniżej miejsca eksploatacji było z kolei obniżenie poziomu dna, postępujące z biegiem rzeki (Rinaldi i in. 2005). W przekroju wodowskazowym Topoliny, ok. 20 km poniżej miejsca eksploatacji, od lat 50. do końca lat 70. erozja doprowadziła do obniżenia dna o ok. 0,5 m. Na początku lat 80. dno koryta uległo tu szybkiemu obniżeniu o dalsze 0,4 m (rys. 1B), a rzeka osiągnęła podłoże skalne.

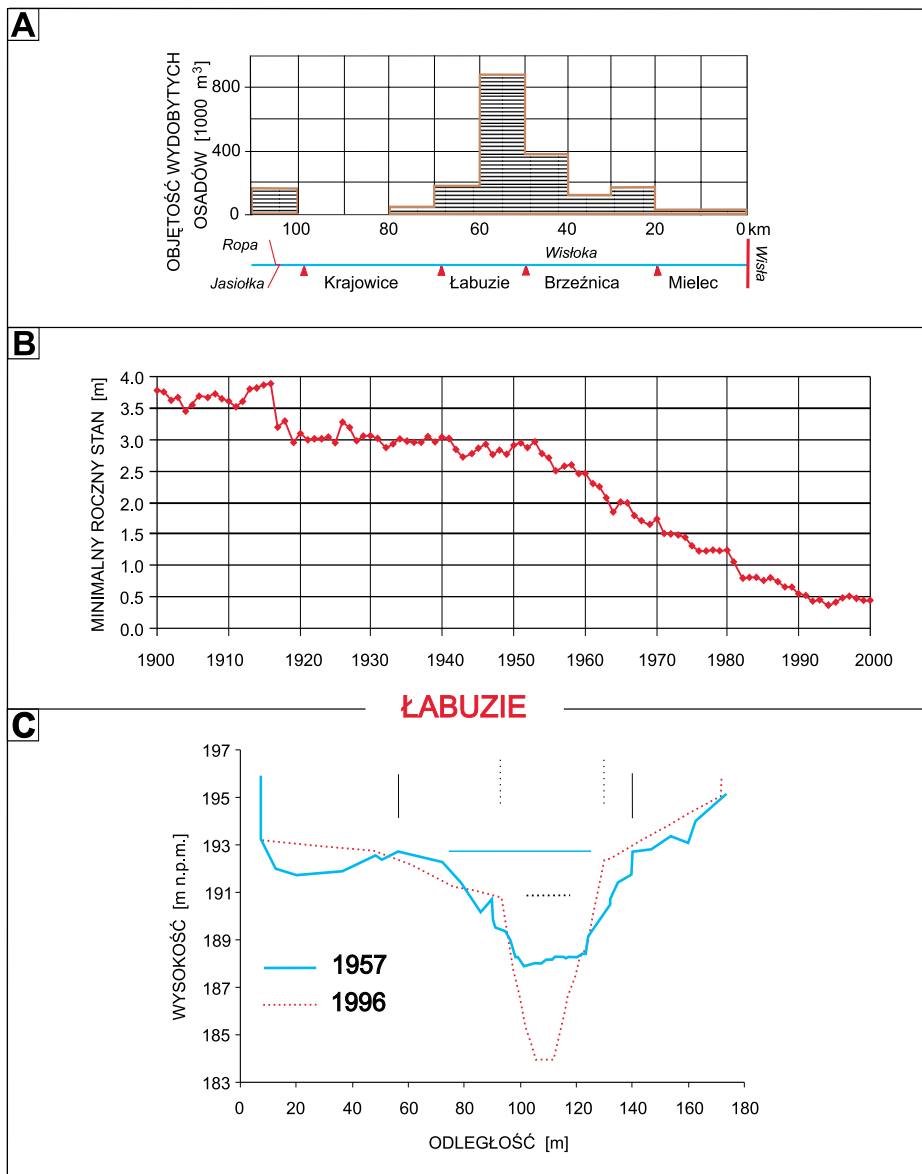
Rys. 2. (A) Objętość osadów wydobytych z koryta Wisłoki w latach 1955-1964 przedstawiona dla 10-kilometrowych odcinków rzeki (wg B. Osucha 1968, zmodyfikowane). (B) Zmiany minimalnych rocznych stanów Wisłoki w przekroju wodowskazowym Łabuzie w ciągu XX wieku. (C) Przekrój Wisłoki w posterunku Łabuzie w latach 1957 i 1996. Liniami poziomymi wskazano położenie stanu pełnokorytowego, a liniami pionowymi poziomy zasięg koryta w 1957 i 1996 r.

W latach 50. i 60. intensywną eksploatację żwiru prowadzono także w korycie Wisłoki pomiędzy jej połączeniem z Ropą i Jasiołką a ujściem rzeki do Wisły (rys. 2A). W latach 1955-1964 wydobyto tu 2,1 mln m<sup>3</sup> żwiru (Osuch 1968). Eksploatacja koncentrowała się pomiędzy 70 i 40 km rzeki (rys. 2A), gdzie granulacja osadów korytowych szczególnie sprzyjała ich wykorzystaniu do produkcji kruszywa. W odcinku tym wydobyto ok. 1,5 mln m<sup>3</sup> żwiru, co odpowiada 68-centymetrowej warstwie materiału dennego usuniętego na 77 m szerokości rzeki z okresu przed rozpoczęciem eksploatacji (Osuch 1968).

1953 r. a połową lat 90., minimalne roczne stany wody obniżyły się o 2,5 m (rys. 2B), a dno rzeki uległo obniżeniu o ok. 4 m (rys. 2C). Mimo że w końcu lat 60. zakazano eksploatacji osadów z koryta Wisłoki, wcinanie się rzeki trwało nadal, do czego przyczyniało się zawężanie koryta za pomocą ostróg (Wyźga 2001), skutkujące wzrostem zdolności transportowej rzeki (Wyźga 2008).

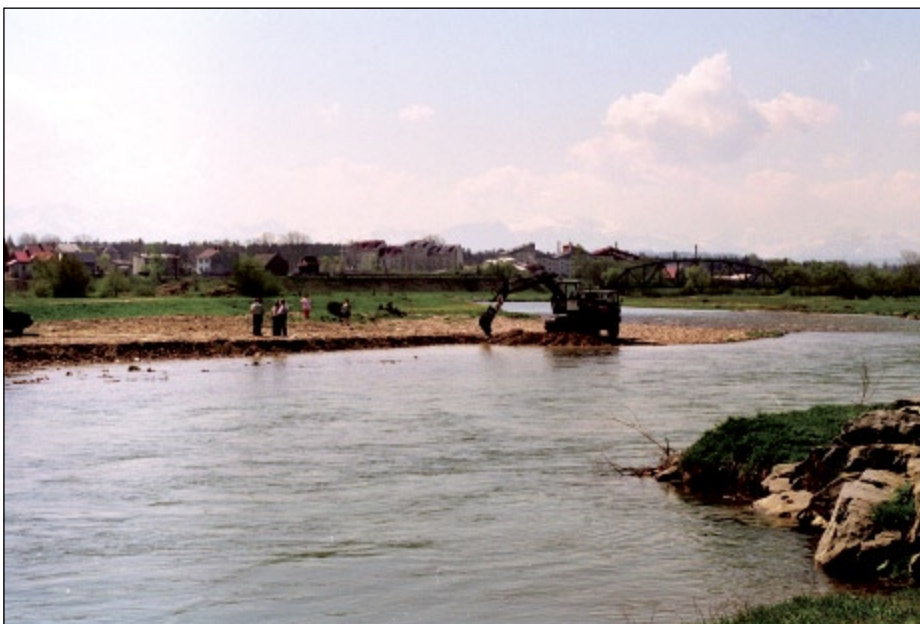
*Fot. 1. Usuwanie całej objętości łachy żwirowej usytuowanej naprzeciw podcinanego wklęsłego brzegu Czarnego Dunajca w Nowym Targu, prowadzone w celu wyeliminowania zacieśnienia przepływu i odsunięcia nurtu od podcinanego brzegu*

objętości łach korytowych usytuowanych naprzeciw brzegów zagrożonych erozją (odzwierowiania koryt), które jest uzasadnione potrzebą przeciwoerozyjnej ochrony tych brzegów i utrzymania rzek w obrębie wytyczonych tras regulacyjnych (fot. 1) (Wyźga 2008). Zezwolenia na tę eksploatację są wydawane przez administrację terenową za wiedzą, a nierzadko z inicjatywy władz wodnych. Choć w wyniku tak prowadzonej eksploatacji objętość usuwanych z koryt osadów jest wyraźnie mniejsza od tej związanej z wielkoskalowym wydobywaniem w latach powojennych, eksploatacja ta przyczynia się jednak do kształtowania generalnego deficytu rumowiska dennego w rzekach karpaccich, a lokalnie, zwłaszcza w ich górnych odcinkach, może wywierać bardzo istotny wpływ na stabilność koryt. Jako przykład można wskazać prowadzoną w połowie obecnej dekady eksploatację żwiru z koryta Białej Tarnowskiej, towarzyszącą budowie kamienno-siatkowych umocnień brzegu w 96 km rzeki w miejscowości Banica. W ciągu zaledwie kilku lat spowodowana tą eksploatacją erozja wsteczna objęła odcinek 1 km biegu rzeki, doprowadzając do całkowitego wyprątnięcia aluwii z koryta, pogłębienia go o ok. 1,5 m i przekształcenia aluwialnego koryta w koryto skalne (fot. 2).

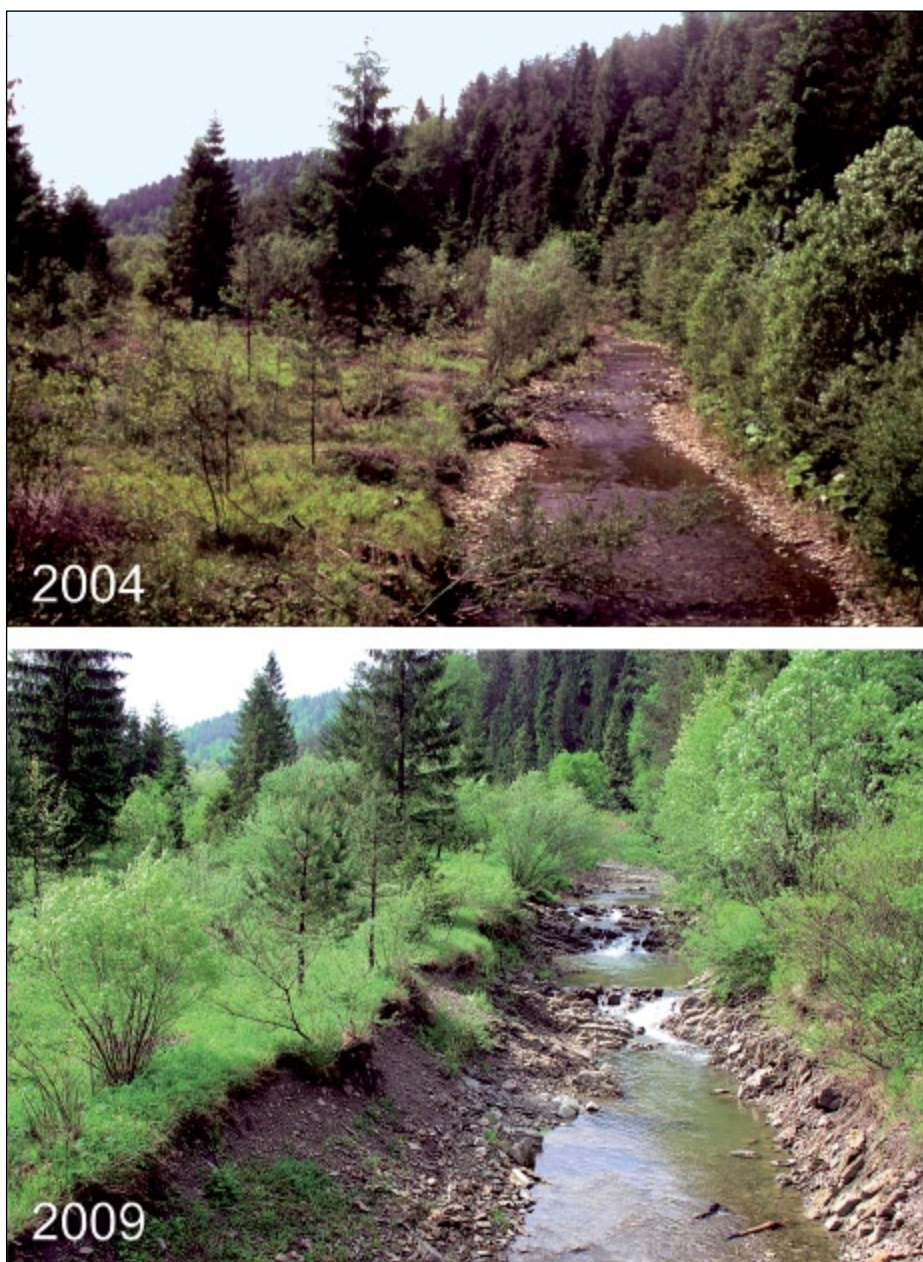
Fot. 2. Wyprzątnięcie aluwii z koryta Białej Tarnowskiej i docięcie się rzeki do podłoża skalnego w wyniku działania erozji wstecznej ok. 1 km powyżej miejsca niedawnej eksploatacji żwiru z koryta w miejscowości Banica, jakie nastąpiło pomiędzy 2004 i 2009 r.

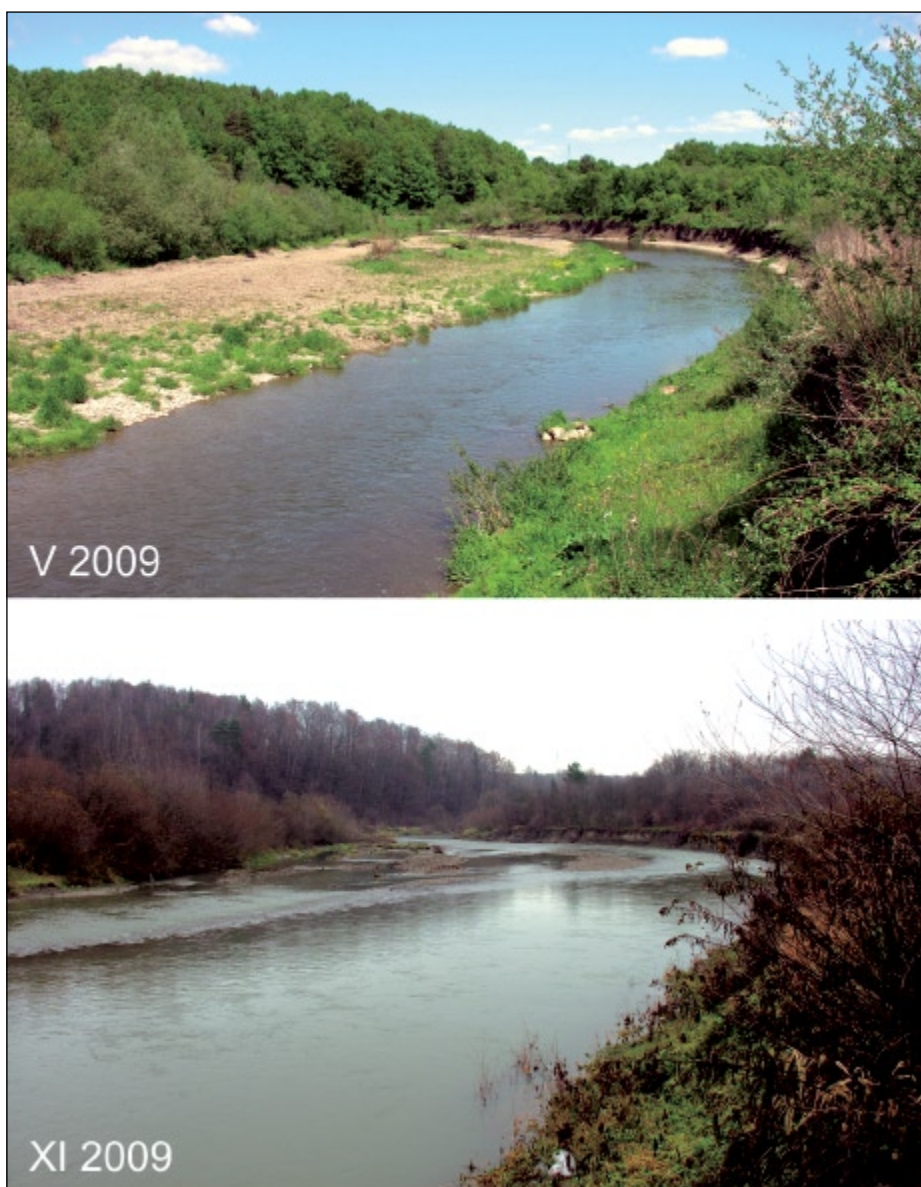
Fot. 3. Koryto Białej Tarnowskiej w miejscowości Jankowa w maju i listopadzie 2009 r. W okresie pomiędzy wykonaniem obu zdjęć w wyniku nielegalnej eksploatacji żwiru usunięto tu z rzeki materiał całej łachy korytowej o objętości ok. 3000 m<sup>3</sup>

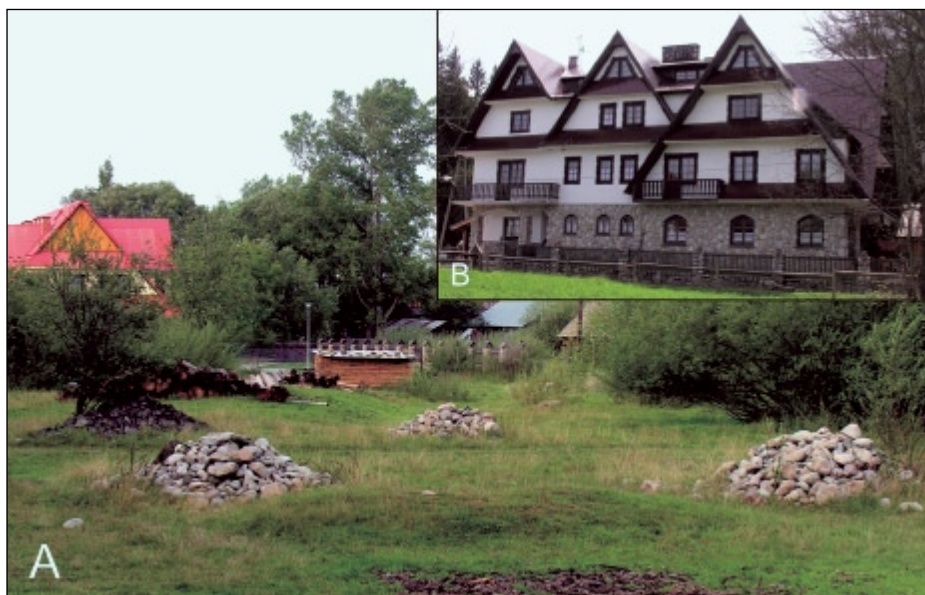
Fot. 4. (A) Sterty dużych otoczaków wydobytych z koryta Czarnego Dunajca w Chocholowie. (B) Przykład wykorzystania dużych otoczaków kwarcytowych i granitowych w budownictwie na Podhalu

Inny rodzaj nielegalnej eksploatacji materiału dennego z koryt rzecznych polega na usuwaniu jedynie najgrubszych otoczków tworzących opancerzenie dna. Takie działania są szczególnie częste w rzekach na Podhalu (Krzemień 1998; Wyźga i in. 2009a) – regionie, gdzie duże otoczki granitowe i kwarcytowe są powszechnie wykorzystywane w lokalnym budownictwie (fot. 4). Pozyskiwanie dużych otoczków z dna cieku powoduje nie tylko usunięcie z koryta pewnej objętości rumowiska dennego, lecz również odsłonięcie mniejszych ziarn podścielających warstwę opancerzenia, które w okresie przepływów wezbraniowych mogą być stosunkowo łatwo uruchamiane i transportowane przez ciek (Wyźga i in. 2009a). Ułatwiona erozja materiału dennego jest również efektem niszczenia naturalnej struktury osadów korytowych – dochodzi do tego w wyniku przejazdu ciężarówek i koparek po dnie cieku (Wyźga 2008). Efekt tych wszystkich działań nakłada się na skutki wielkoskalowej eksploatacji żwiru (w latach powojennych), prowadząc do szybkiego i znacznego wcięcia się rzek podhalańskich. W Czarnym Dunajcu wielkość obniżenia się dna rzeki w ciągu XX wieku sięga w niektórych odcinkach 3,5 m (Wyźga i in. 2009b; Zawiejska, Wyźga 2010). Spektakularnym efektem opisanego eksploatacji osadów korytowych było zawalenie się mostu na Białce w Nowej Białej

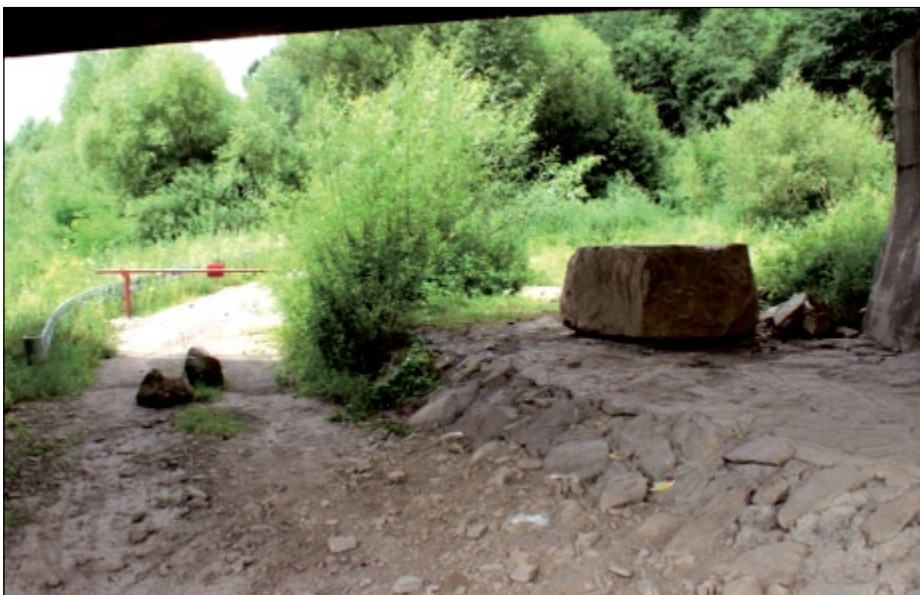
**Fot. 5. Zagrodzenie wjazdu na łachę korytową Raby w okolicach Myślenic za pomocą metalowego szlabanu i dużego głazu jako sposób zapobiegania kradzieży żwiru z rzeki**

Chociaż przeciwdziałanie nielegalnej eksploatacji osadów korytowych nie jest łatwe, można wskazać miejsca, gdzie podjęto skuteczne działania uniemożliwiające kradzież żwiru z rzeki. W kilkunastokilometrowym odcinku Raby w okolicach Myślenic, z inicjatywy użytkownika rybackiego i pozarządowej organizacji ekologicznej „Ab ovo”, dojazd do rzeki odcięto na granicy działki RZGW za pomocą metalowych szlabanów i dużych głazów (fot. 5). Zarazem wychwycone przypadki nielegalnego poboru żwiru z rzeki kończą się tu kierowaniem spraw do sądu przez lokalnych przedstawicieli władz wodnych.
