OCENA HYDROMORFOLOGICZNEJ JAKOŚCI RZEKI GÓRSKIEJ NA PRZYKŁADZIE CZARNEGO DUNAJCA

Bartłomiej Wyźga, Joanna Zawiejaska, Artur Radecki-Pawlik, Antoni Amirowicz

Evaluation of the hydromorphological quality of a mountain river: case study of the Czarny Dunajec

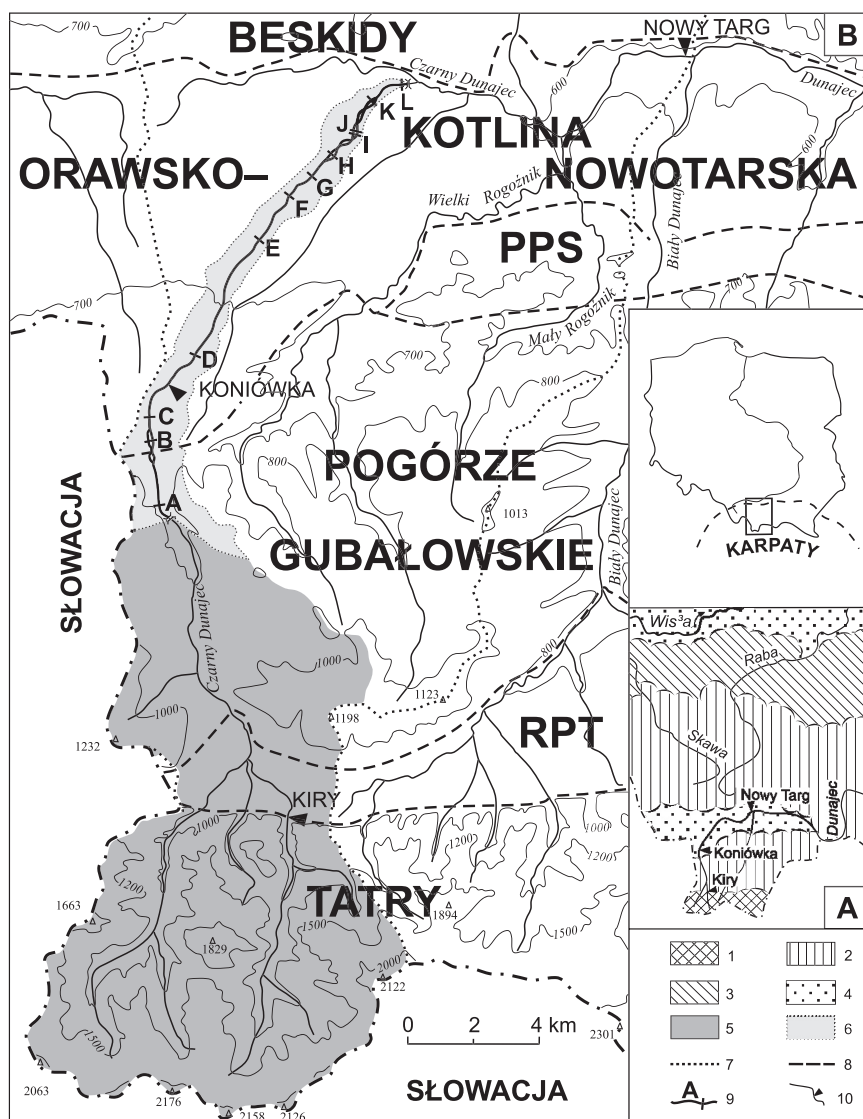
Ryc. 6.1. (A) Lokalizacja Czarnego Dunajca na tle regionów fizycznogeograficznych południowej Polski. (B) Zlewnia Czarnego Dunajca na tle hipsometrii i jednostek fizycznogeograficznych oraz lokalizacja badanych przekrojów rzeki. 1 – góry wysokie; 2 – góry średnie i niskie; 3 – pogórza; 4 – kotliny przedgórskie i śródgórskie; 5 – zlewnia Czarnego Dunajca do początku odcinka badawczego; 6 – przyrost zlewni Czarnego Dunajca w odcinku badawczym; 7 – granice zlewni Czarnego Dunajca; 8 – granice jednostek fizycznogeograficznych; 9 – badane przekroje rzeki; 10 – posterunki wodowskazowe; PPS – Pieniński Pas Skalkowy; RPT – Rów Podtatrzański.

Fig. 6.1. (A) Location of the Czarny Dunajec River in relation to physiogeographic regions of southern Poland. (B) Drainage network and physiography of the Czarny Dunajec catchment and detailed setting of the investigated river cross-sections. 1 – high mountains; 2 – mountains of intermediate and low height; 3 – foothills; 4 – intramontane and submontane depressions; 5 – the Czarny Dunajec catchment to the beginning of the study reach; 6 – catchment area increment along the study reach; 7 – boundary of the Czarny Dunajec catchment; 8 – boundaries of physiogeographic units; 9 – river cross-sections investigated; 10 – water-gauge stations; PPS – Pieniny Klippen Belt; RPT – Sub-Tatran Trough.

Czarny Dunajec jest żwirową rzeką stanowiącą najwyższą część biegu Dunajca (ryc. 6.1). Jego źródła znajdują się na wysokości około 1500 m n.p.m. w Tatrach. Na przedpolu Tatr rzeka przecina Rów Podtatrzański i Pogórze Gubałowskie, a następnie płynie w obrębie Kotliny Orawsko-Nowotarskiej, łącząc się z Białym Dunajcem w Nowym Targu na wysokości 578 m n.p.m.

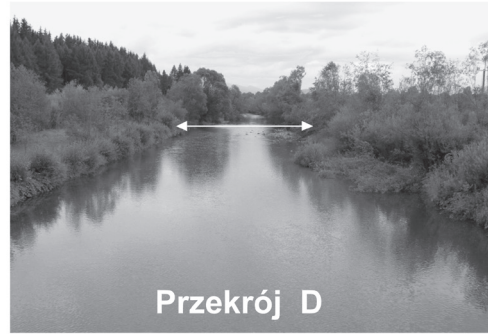
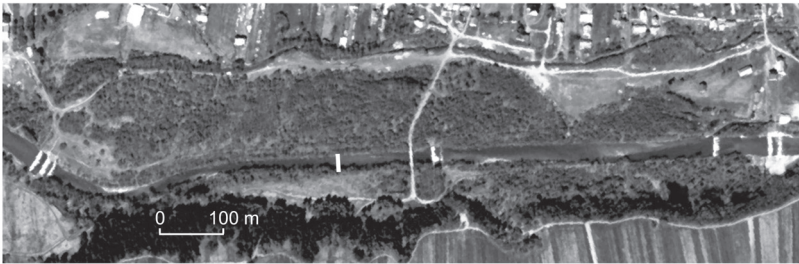
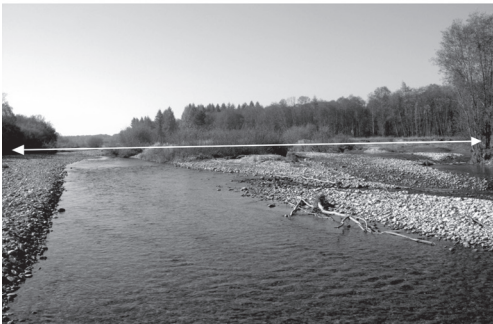
Ryc. 6.2. Przykłady podstawowych źródeł informacji wykorzystanych przy ocenie hydromorfologicznej jakości Czarnego Dunajca w badanych przekrojach, pokazane dla przekroju D z jednonurtowym, uregulowanym korytem oraz przekroju K z wielonurtowym, jednostronnie umocnionym korytem.

Fig. 6.2. Examples of the general sources of information used to evaluate hydromorphological quality of the Czarny Dunajec River in the surveyed cross-sections, shown for cross-section D with single-thread, regulated channel and cross-section K with multi-thread, partly reinforced channel.

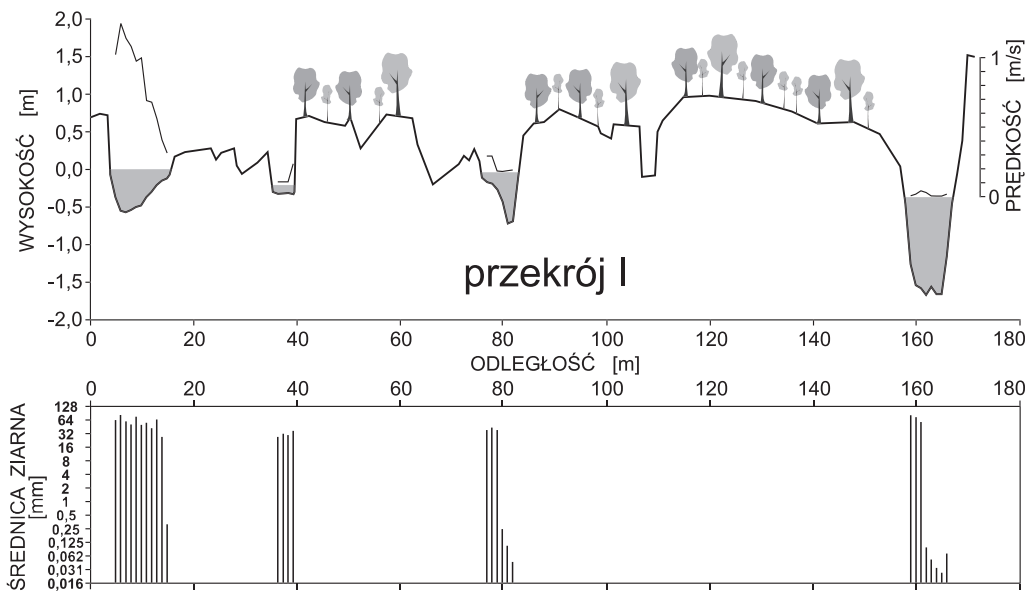
Ryc. 6.3. Przekrój poprzeczny Czarnego Dunajca w nieuregulowanym, wielonurtowym odcinku jako przykład referencyjnych warunków hydromorfologicznych rzeki karpackiej w obrębie kotliny śródgórskiej. Dla koryt małej wody wskazano średnią średnicę ziarna osadu na powierzchni dna oraz średnią prędkość wody, pomierzone w 1-metrowych odstępach. Skala dla prędkości jest ruchoma, z punktem zerowym usytuowanym na powierzchni wody w każdym z koryt małej wody [według: Wyźga i in., 2008].

Fig. 6.3. Cross-section of the Czarny Dunajec in unmanaged, multi-thread reach as an example of reference hydromorphological conditions in a Polish Carpathian river in its course within an intramontane depression. For low-flow channels, mean size of the sediment on bed surface and mean flow velocity are indicated at 1 m intervals. A scale for the velocity is movable, with its beginning located on the water surface at each low-flow channel [after: Wyźga et al., 2008].

Za naturalny stan Czarnego Dunajca – reprezentującego tu typową rzekę górską w jej odcinku w obrębie kotliny śródgórskiej – uznano występowanie aluwialnego, wielonurtowego koryta z dużym udziałem kęp (ryc. 6.3) [por. Gurnell, Petts, 2002; Kaczka, Wyźga, 2008 – w tym tomie]. Charakterystyczną cechą takiej rzeki jest obecność wielu koryt małej wody (roztok), spośród których przy niskich i średnich stanach tylko część charakteryzuje się szybkim prądem, prowadząc większość przepływu, natomiast pozostałe, o wolnym prądzie, prowadzą niewielkie ilości wody i często zasilane są przez wypływy wód hyporeicznych. Poszczególne roztoki mogą mieć odmienną głębokość i szerokość oraz spadek i uziarnienie dna, przy czym oprócz dna żwirowego, występują także partie dna pokryte piaskiem lub mułem. Roztoki rozdzielone są łachami żwirowymi i kępami, przy czym te drugie zajmują znaczną część wynurzonych powierzchni w obrębie rzeki. Zarówno w obrębie kęp, jak i w obszarze nadbrzeżnym występują naturalne, zróżnicowane zbiorowiska roślinne reprezentujące kolejne stadia sukcesyjne, od zbiorowisk pionierskich poprzez zarośla wrześni pobrzeżnej i zarośla wierzbowe do dojrzałego łęgu wierzbowo-olchowego [Koczur, 1999]. W obrębie rzeki występują liczne formy depozycyjne grubego rumoszu drzew-

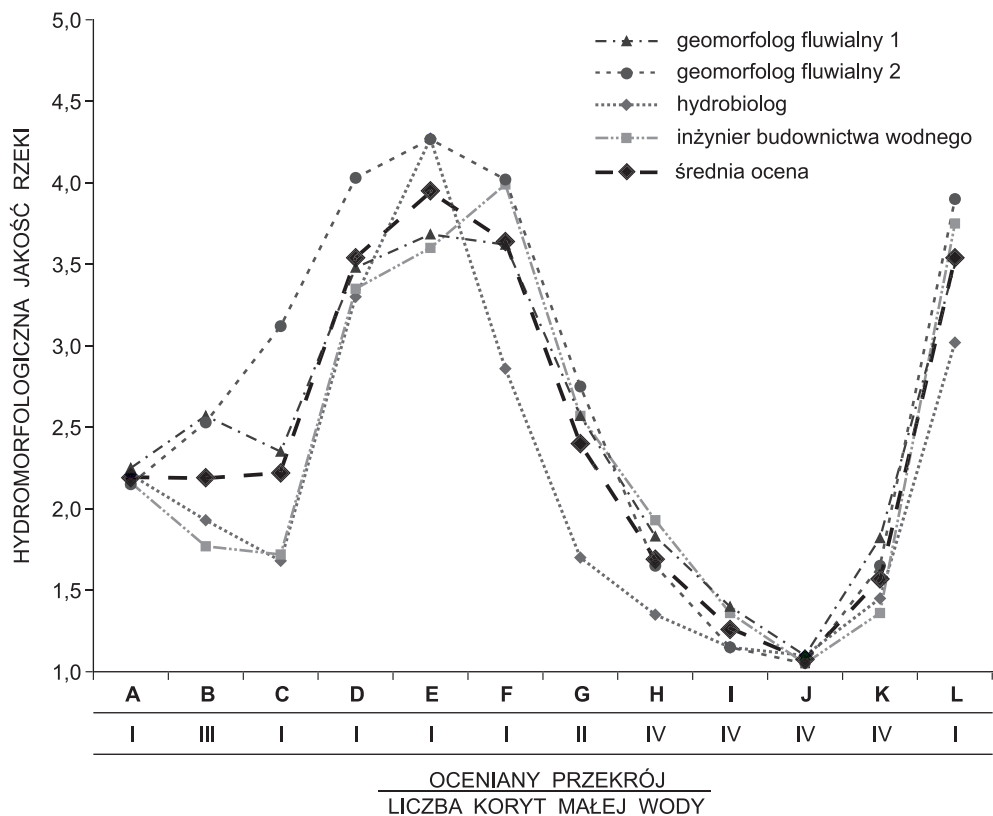
Ryc. 6.4. Wystawione przez czworo specjalistów oceny hydromorfologicznej jakości rzeki w badanych przekrojach Czarnego Dunajca oraz średnie z tych ocen. Wskazano także liczbę koryt małej wody w poszczególnych przekrojach.

Fig. 6.4. Scores given by four evaluators for the hydromorphological river quality in the investigated cross-sections of the Czarna Dunajec and the average of the four estimates. The number of flow threads in each cross-section is also indicated.

Wobec uznaniowości metod waloryzacji hydromorfologicznej rzek, interesującą kwestią jest rozważenie zgodności opinii czworga ekspertów w odniesieniu do poszczególnych przekrojów Czarnego Dunajca (ryc. 6.4). Okazało się, że w przypadku większości ocenianych przekrojów oceny wystawione przez poszczególnych specjalistów

były podobne, z najmniejszymi różnicami widocznymi w przypadku przekroju A, z korytem wciętym w piaskowce chochołowskie, oraz przekroju J, w którym rzeka została uznana za najbardziej naturalną. Jedynie w przypadku trzech przekrojów skrajne oceny różniły się o co najmniej 1 klasę jakości rzeki. Dotyczyło to przekroju C, w którym rzeka wcięła się o około 3 m w ciągu drugiej połowy XX wieku, przekroju F z wąskim korytem regulacyjnym oraz przekroju G o umiarkowanej szerokości, z jednym z brzegów umocnionym narzutem kamiennym. Wiele cech tych przekrojów zostało znacznie lepiej ocenionych przez hydrobiologa niż przez dwoje geomorfologów fluwialnych, których opinie były wyrażane przy lepszej znajomości zmian morfologii koryta, aluwii oraz hydrauliki przepływu, zaistniałych tu w minionych dziesięcioleciach pod wpływem działalności człowieka [Wyźga i in., w druku].
