Prace Komisji Krajobrazu Kulturowego PTG nr 10

Zarządzanie krajobrazem kulturowym

DLACZEGO KONIECZNA JEST REWITALIZACJA RZEK KARPACKICH?

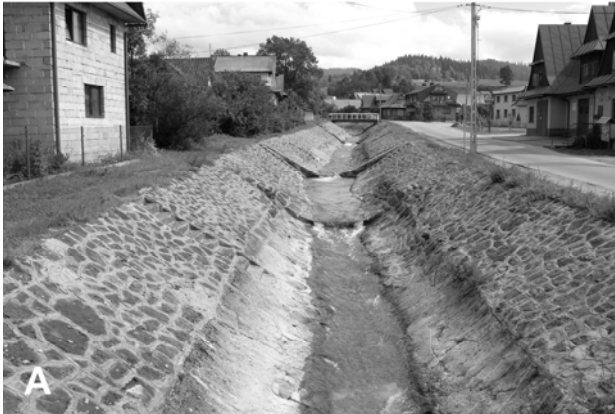
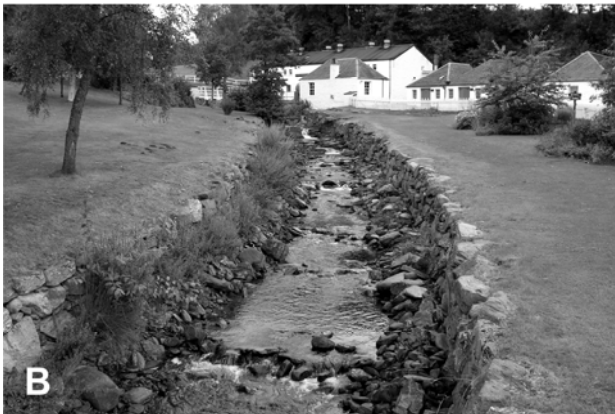
Fot. 1. Przykłady żłobów kamiennych o różnej estetyce i wpływie na środowisko przyrodnicze: (A) żłób w potoku Łopuszna w Gorcach z nieprzepuszczalnym, wyrównanym dnem, które nie może zostać zasiedlone przez organizmy denne, i szybkim prądem wody uniemożliwiającym bytowanie ryb i ich migrację na tarło; (B) żłób z terenu Szkocji o żwirowym dnie uformowanym w szereg progów i przegłębień, umożliwiający bytowanie organizmów wodnych. (fot. B. Wyźga).

Photo 1. Examples of artificial, stone lined open channels of different scenic attractiveness and environmental impact: (A) artificial channel of Łopuszna Stream, Polish Carpathians, with an impervious, smooth bottom, inhospitable to benthic biota, and with fast water flow precluding the existence of habitats for fishes and their upstream migration to spawning places. (B) artificial channel from Scotland showing a gravelly bed with a sequence of steps and pools, providing habitats for aquatic biota. (photo by B. Wyźga).

było wznoszenie stopni i progów piętrzących. Rozwiązanie to nie likwidowało jednak przyspieszonego odpływu wód wezbraniowych wyprostowanymi korytami, a budowle piętrzące powodowały utratę drożności cieków dla ryb (Bojarski i in., 2005). Najbardziej dotkliwą dla środowiska przyrodniczego oraz estetyki krajobrazu ingerencją człowieka w cieki karpackie była zamiana naturalnych koryt na żłoby kamienne – sztuczne koryta o dużej przepustowości służące bezpiecznemu przeprowadzeniu wód wezbraniowych przez tereny o intensywnym zagospodarowaniu. Sposób wykonania tych koryt (fot. 1A) uniemożliwiał jednak bytowanie w nich większości grup organizmów wodnych i ich migracje wzdłuż cieków (Kłonowska i in., 1999).
